兵庫県宝塚市
大型カルバート定期点検結果(概要版)
(施設ごとの健全性の診断結果資料)

令和7年3月
宝塚市都市安全部道路管理課

1. 点検結果の状況

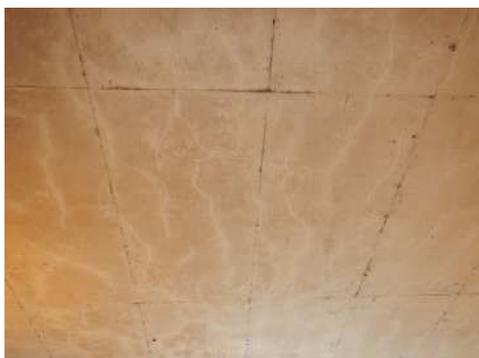
頂版にひびわれが見られます。

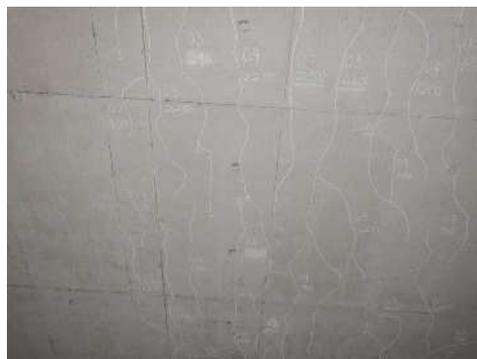
頂版にひびわれが見られます。

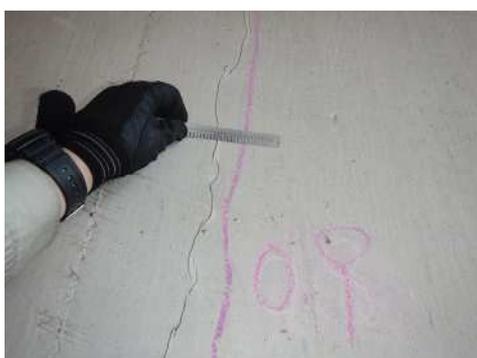
側壁にひびわれが見られます。

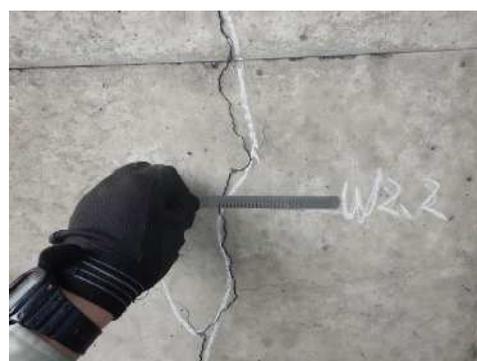
側壁にひびわれが見られます。

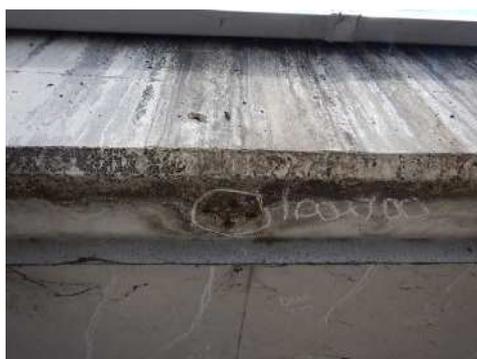
頂版に剥離・鉄筋露出が見られます。

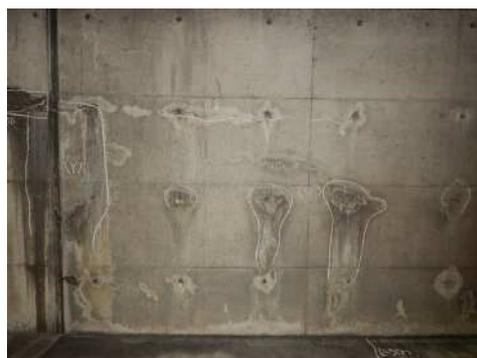
側壁に漏水・遊離石灰が見られます。
